# BÜRO FÜR BURGENFORSCHUNG DR. JOACHIM ZEUNE

## KURZBERICHT ZU DEN GRABUNGEN 2012 & 2013

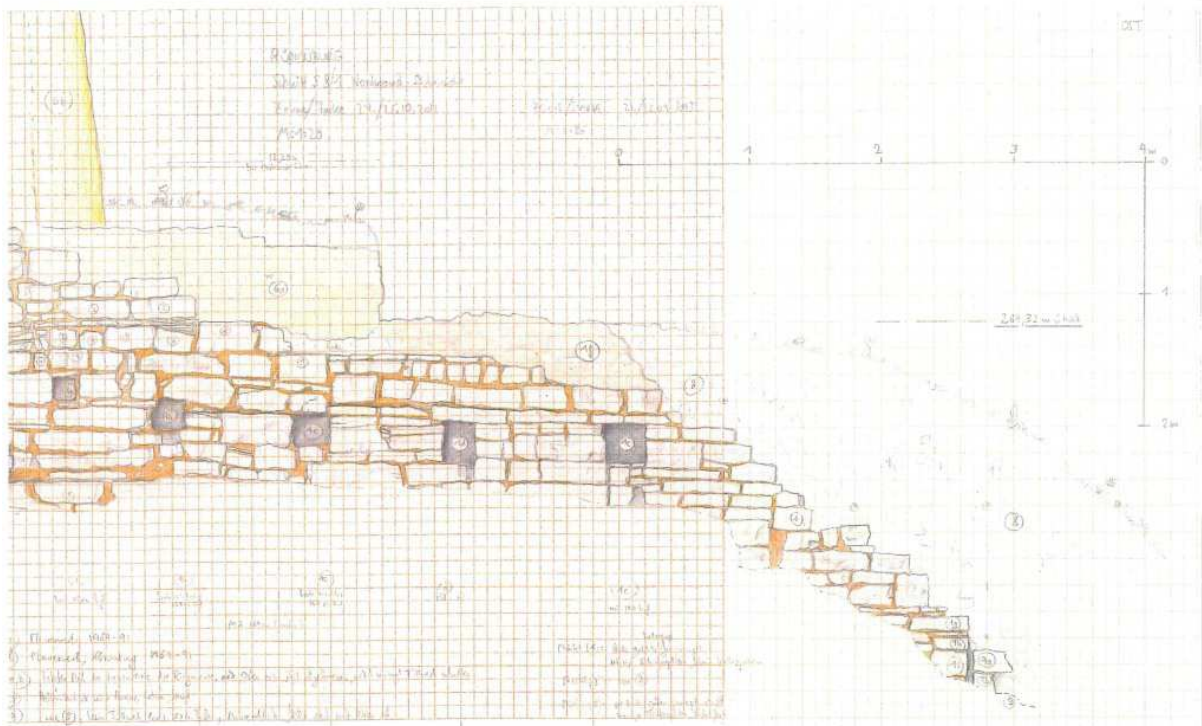
Abb. 1: steingerechtes Aufmaß des älteren Baukörpers unter der Binnenwand (S 8/1)

Die zeichnerische Aufnahme der Binnenmauer in ihrem östlichen Drittel bestätigte die Existenz eines älteren Baukörpers, der sekundär durch die Binnenmauer überbaut worden war. Seine freigelegte südliche Innenseite erstreckte sich von der älteren Ringmauer mindestens 8 m nach Westen und wurde dann von einem Punktfundament der Binnenmauer überbaut. Deutlich durch eine 4-6 cm breite Stoßfuge definiert, lief dieser Mauerkörper gegen die bauchronologisch ältere Ringmauer. Damit bestätigte sich auch hier die Beobachtung von 2012, dass die Ringmauer den ältesten Baukörper darstellt. Auffällig waren vier sehr große Balkenlöcher und ein kleineres Balkenloch, die durch die gesamte Mauerstärke führten, wobei die Mauerdicke noch unbekannt ist, jedoch bei einem Balkenloch mindestens 1,64 m maß. Da sich diese bauzeitlich eingefügten Löcher in Größe und Höhenpositionierung unterscheiden, muss ihr Zweck in einer weiteren Ausgrabung ermittelt werden. Die beiden östlichen Balkenlöcher besitzen eine beachtliche Größe von 30 x 24-30 cm. Auch hier waren sowohl der ältere Baukörper als auch die Ringmauer stufenartig hangwärts so steil abgebrochen worden, dass die Außenschale der Ringmauer nicht mehr aufgefunden werden konnte.

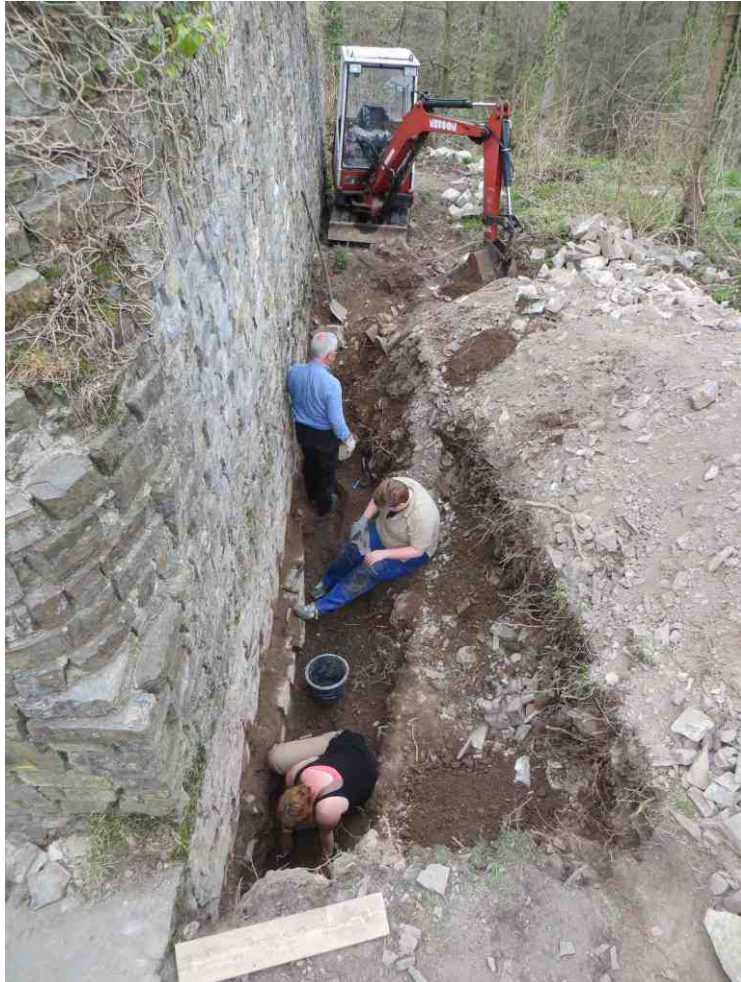
Ebenso unklar blieb die Befundsituation in S 12, wo eigentlich die Palasmauern gegen die Binnenmauern hätten stoßen müssen. Hier erschien bis in 1,4 m Tiefe keinerlei Mauerwerk, obwohl die Pläne von 1929 & 1930 massive Mauerreste verzeichneten. Als in diesem Schnitt die Fundamentierung der Binnenmauer samt dem zugehörigen Arbeitsniveau ergraben war, wurde das Abtiefen eingestellt. Alle Fragen zur Baugeschichte von Ringmauer – Palas – Binnenmauer blieben unbeantwortet. Schwerer wiegt die neue Frage, welche Befunde der Grabungsbericht von 1930 hier verzeichnet.

Abb. 3: Arbeitsfoto S 12 (Freilegen Palasmauern an Binnenwand)

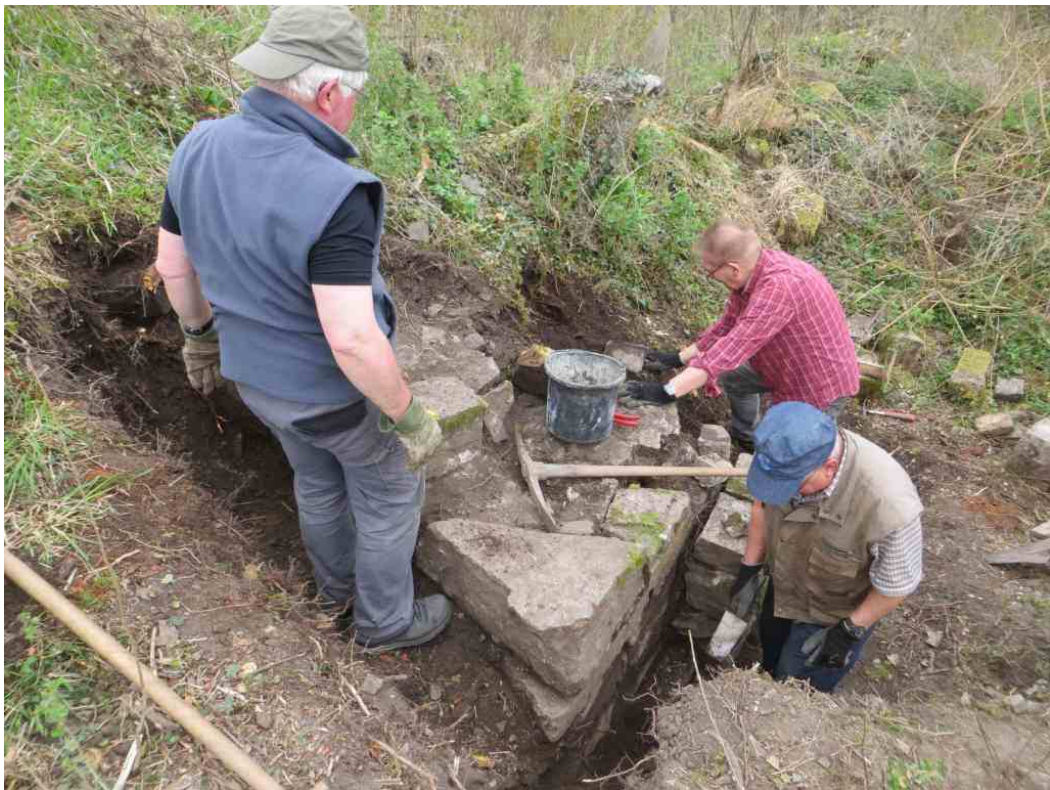
Auch die Teilfreilegung der Poterne (S 13) warf mehr Fragen auf als sie zur Klärung der Befundsituation beitrug. Die Poterne wurde offenbar sekundär an die Nordseite des Palas gelegt, verbunden mit einer Verstärkung der Mauerdicke. Die baulichen Zusammenhänge zwischen Palas, Ringmauer und jüngerer Poterne konnten ohne größeren Aufwand nicht geklärt werden, woraufhin die Weiterarbeit an S 13 auf unbestimmte Zeit verschoben wurde.

Abb. 4: Arbeitsfoto S 13 (Freilegung Poterne)
